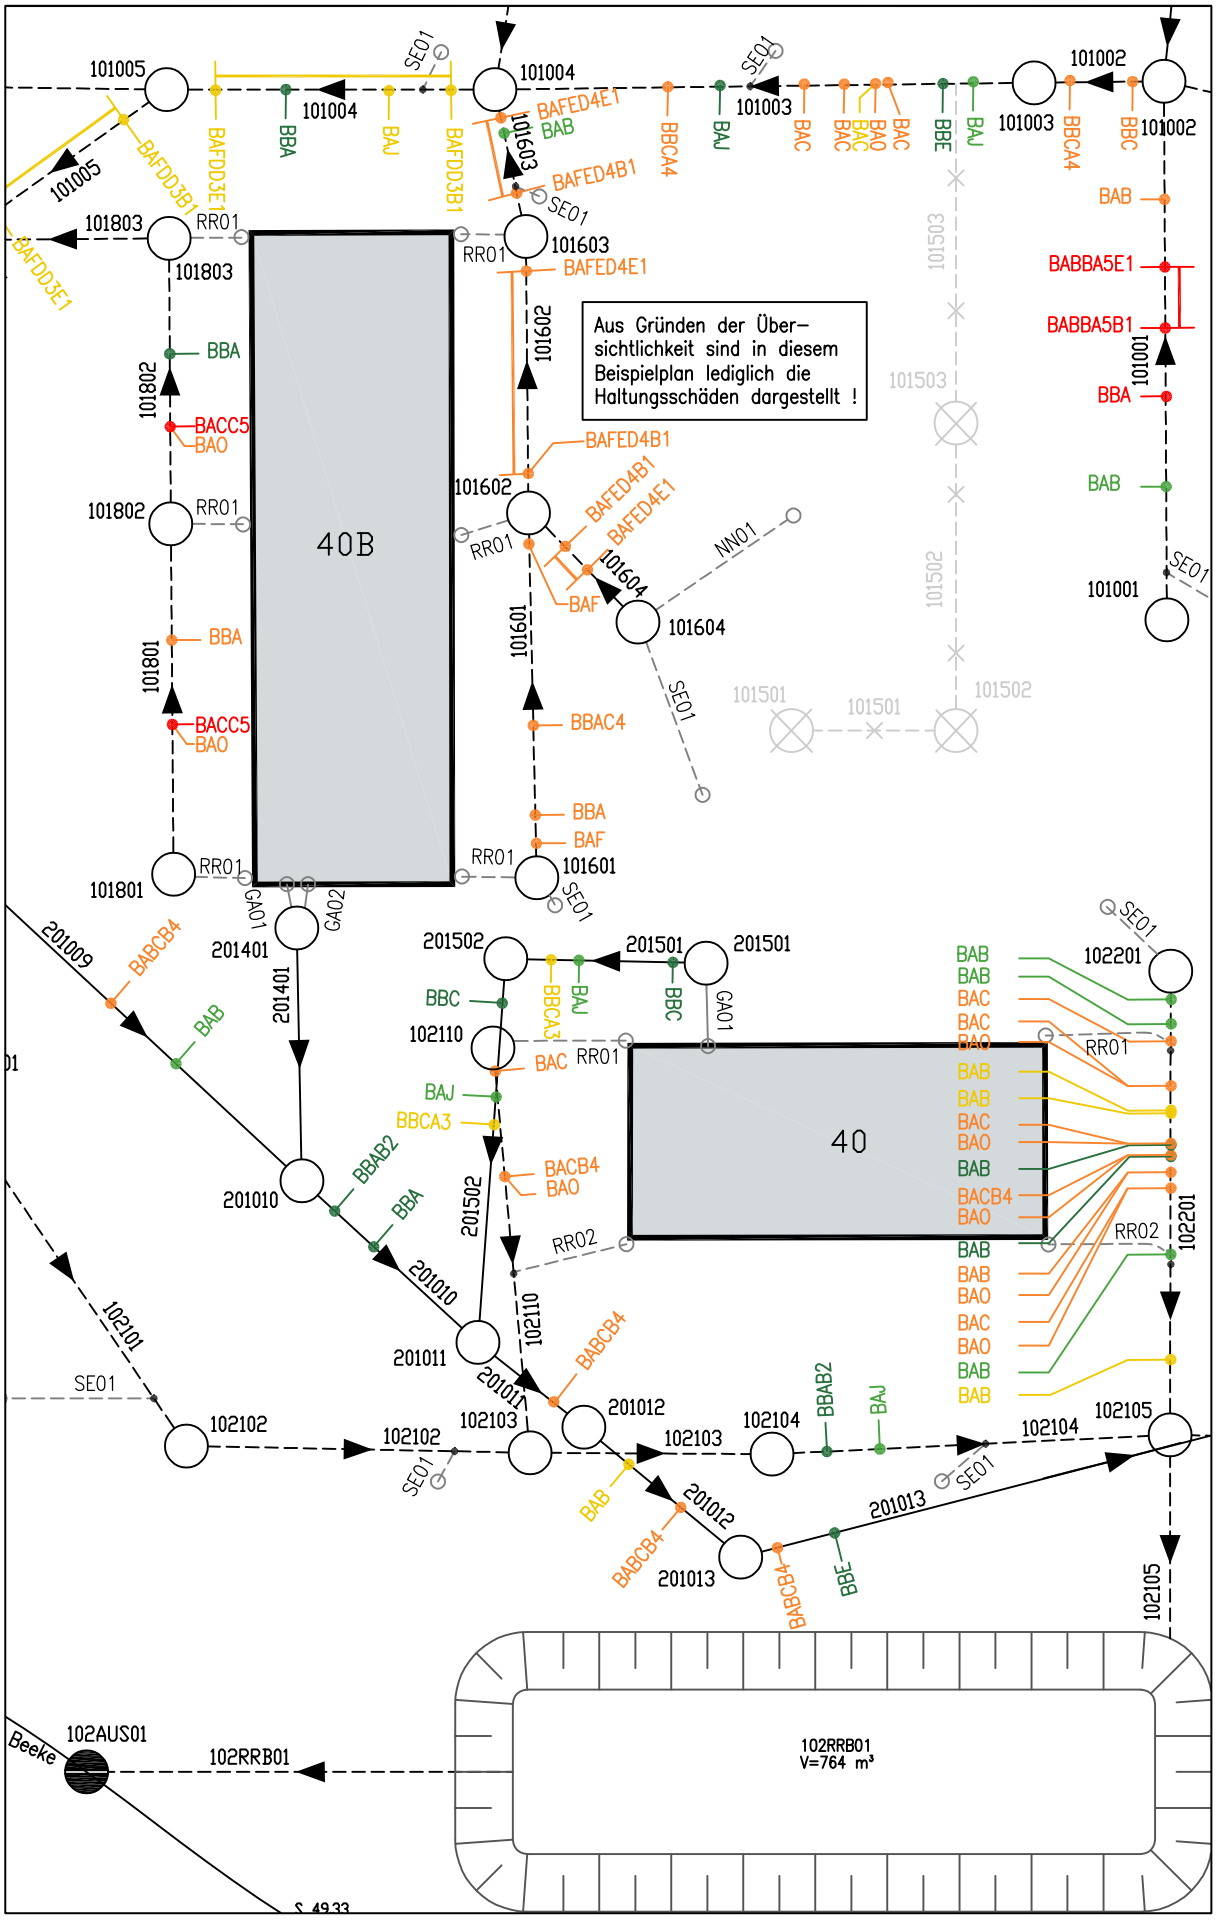
Aus Gründen der Übersichtlichkeit sind in diesem Beispielplan lediglich die Haltungsschäden dargestellt !
40B
40
101005
101004
101003
101002
101803
101603
101802
101602
101801
101601
101604
101001
201401
201009
201010
201011
201012
201013
201501
201502
102110
102101
102102
102103
102104
102105
102201
102AUS01
Beeke
102RRB01
102RRB01
V=764 m³
RR01
RR02
SE01
GA01
GA02
NN01
BAFED4E1
BAFED4B1
BAFD3E1
BAFD3B1
BAB
BBA
BAJ
BBCA4
BAC
BAO
BBE
BBC
BABBA5E1
BABBA5B1
BACC5
BBAC4
BAF
BABCB4
BBAB2
BBCA3
101503
101502
101501
